Utredning og tiltak mot skader på not ved vasking i sjø

2014-08-19

FHF-prosjekt 900983

SINTEF A26269

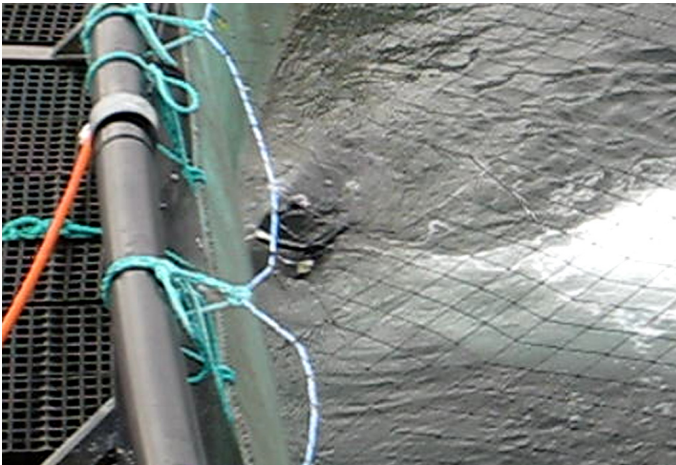
Notvask i sjø er en operasjon som kan være følsom for strøm og bølger, og både nota og vaskeutstyret kan bli påvirket av slike belastninger fra miljøet. Strømmen deformerer nota ved å presse den bak og opp, og kan danne poser i nota. Strøm og bølger kan dytte vaskeutstyret vekk fra nota, slik at en ikke oppnår tilfredsstillende vaskeeffekt (Figur 6). Noen vaskebåter har profilerende strømmåler, og kan holde oversikt over strømmen på flere dyp. For de som bruker dette er det et viktig verktøy i forbindelse med gjennomføring av vaskeoperasjonen. Ved kraftig strøm og høye bølger kan det hende at man ikke får til å vaske i enkelte områder av nota.

Figur 6: Strøm og bølger kan dytte vaskeutstyret vekk fra nota.

Notlinet over vann og rett under hovedtauet er vanligvis det området som er mest utsatt for skader og reduksjon i styrke. Dette kan skyldes blant annet skader fra UV-stråling og gnag mot flytekrage. Man kan heller ikke se bort i fra at vaskeskivene fører til ekstra slitasje i dette området, men at denne slitasjen ikke blir identifisert som skader fra vask. Vaskeskiver som kommer over vann i vannlinja har større potensiale for å skade nota. Det er lite motstand i luft i forhold til i vann, og notlinet vil derfor bli utsatt for vannstråler med betydelig høyere trykk enn i vann. I praksis kan det være vanskelig å unngå at dette skjer, da øvre del av nota ofte er mest begrodd og dermed må vaskes relativt mye. I tillegg kan det være vanskelig å ha full kontroll på posisjonen til vaskeutstyret, noe som blir enda mer komplisert ved betydelig strøm og bølger (Figur 6, Figur 9).
